Havarijní stav konzoly při montáži lodžii ve Zlíně

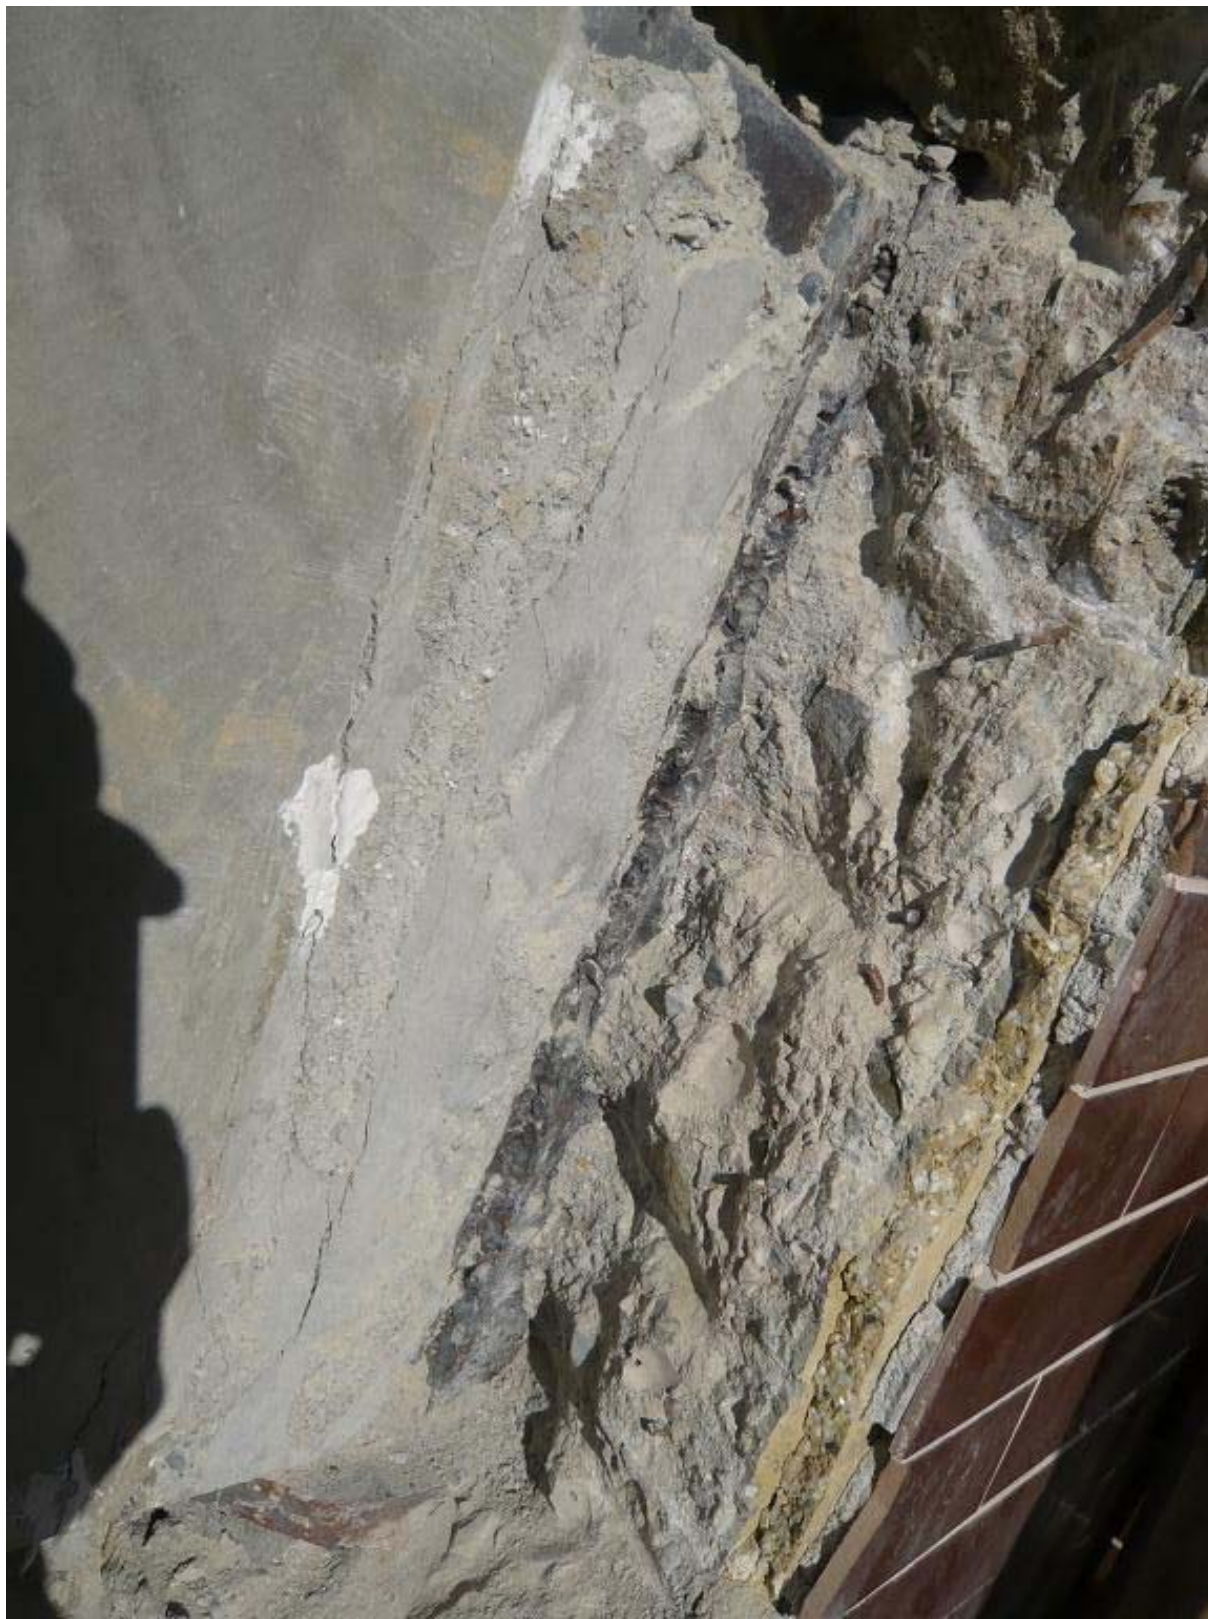
Při narůstajícím zatížení v průběhu montáže se objevily trhlinky.

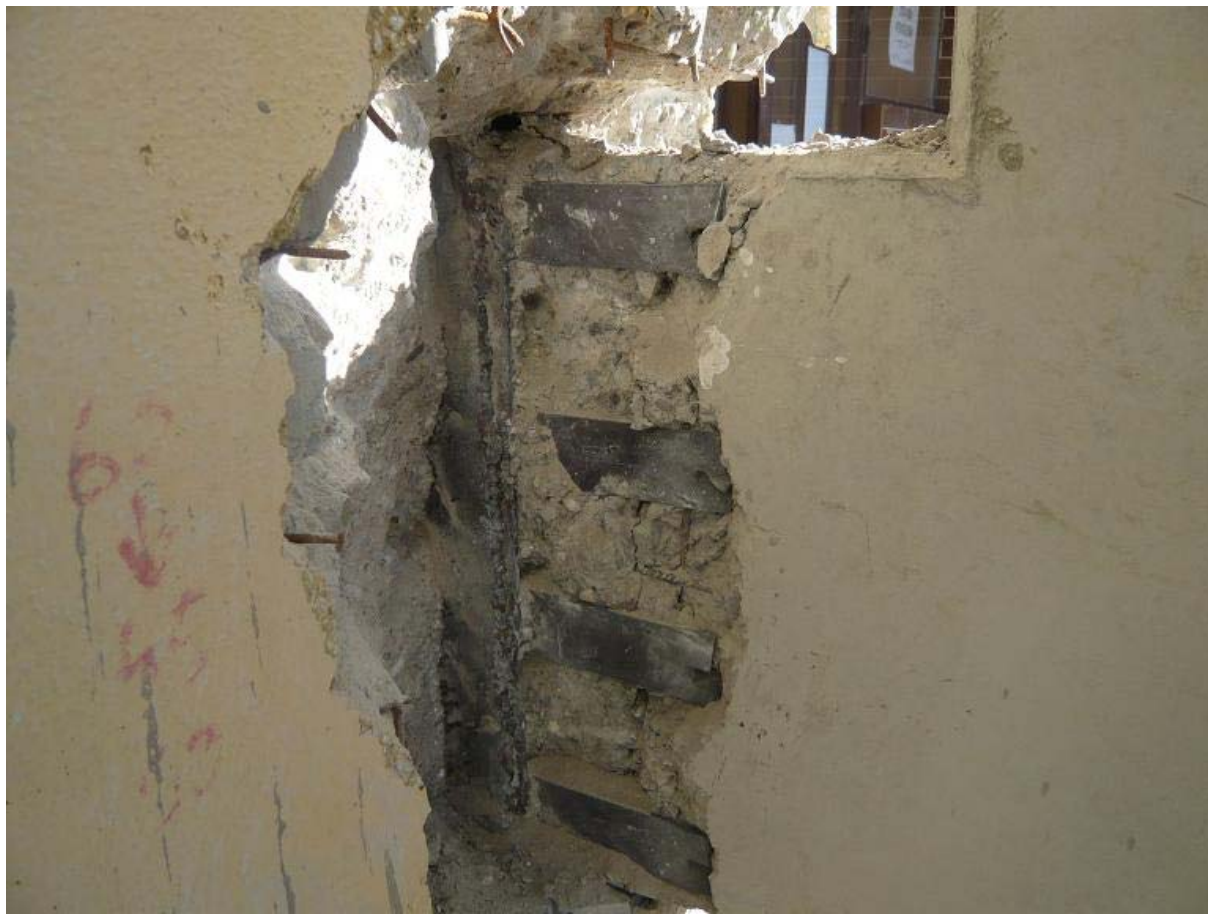
**Následně odpadla krycí vrstva
betonu.**

Tedy došlo k naprosto „diletantskému okování konzoly“, které nemohlo dopadnout jinak, než vytržením kování z dílce. Z fotografií je naprosto jasně patrné, že kování bylo opatřeno pouze klasickými „pracnami“, které se při zatížení začaly vytrhovat z dílce a v důsledku toho oddělily krycí vrstvu. Nosná výztuž byla v místě kování přemístěna z důvodů nevhodného kování ke středu dílce a ani nebyla v inkriminovaném místě opatřena třmínky!

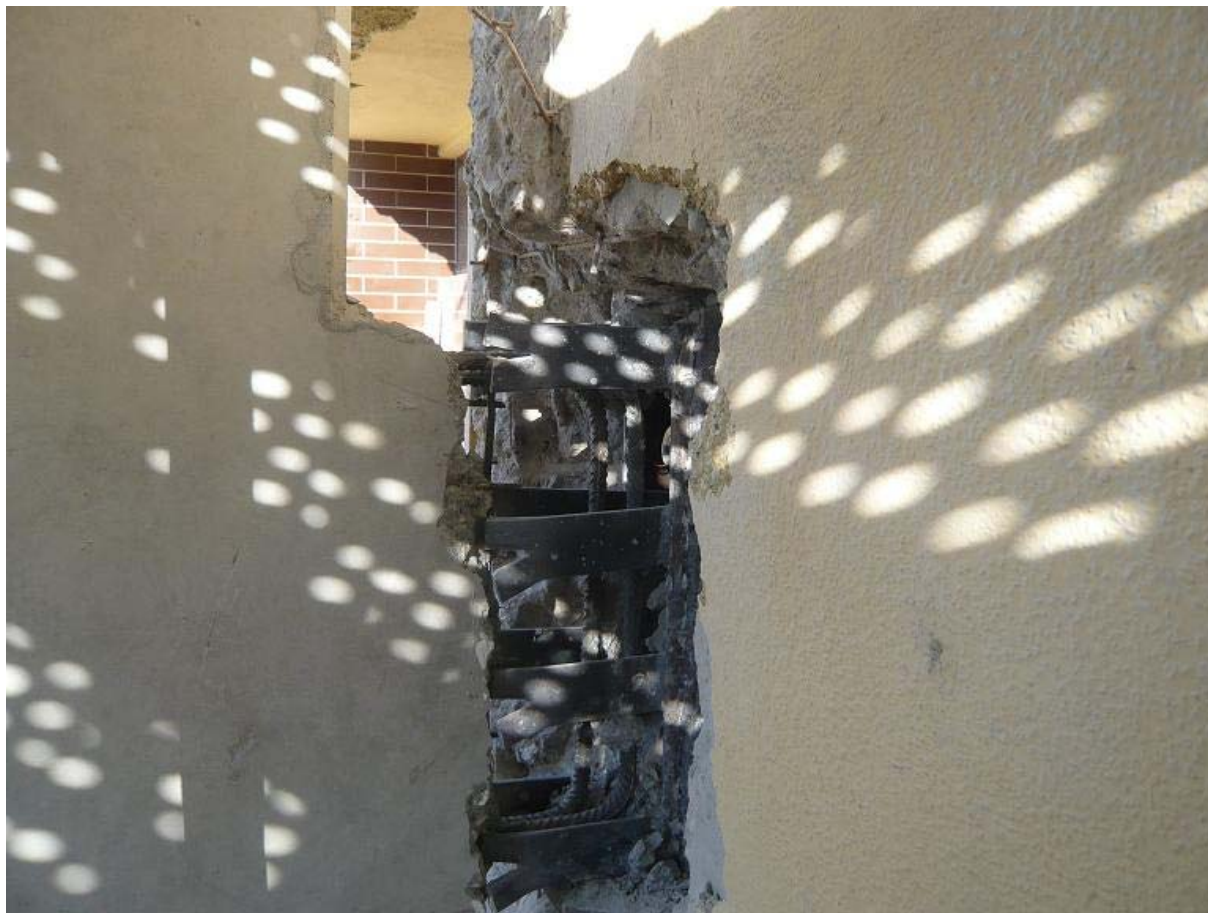
Detaily dílce po obnažení výztuže a kování.

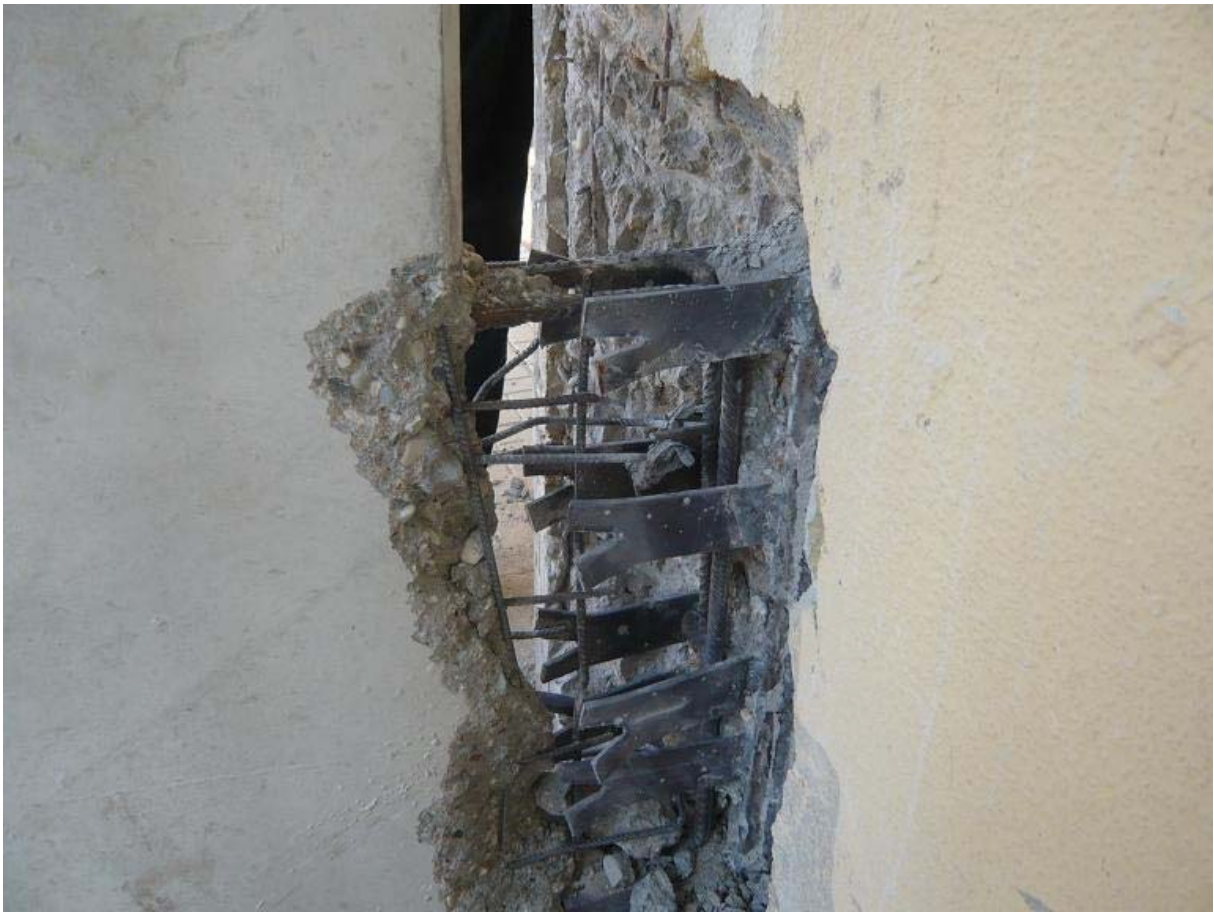
... dtto ...

Z výše uvedených fotografií jasně vyplývá, že nebyl pochopen princip konzolového založení a nikdo si neuvědomil, kde a jaké síly v dílcích působí.
