Vady a poruchy vyskytující se na předsazených lodžích u panelových obytných domů

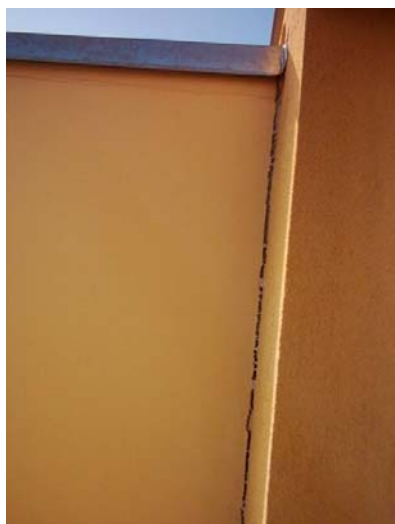
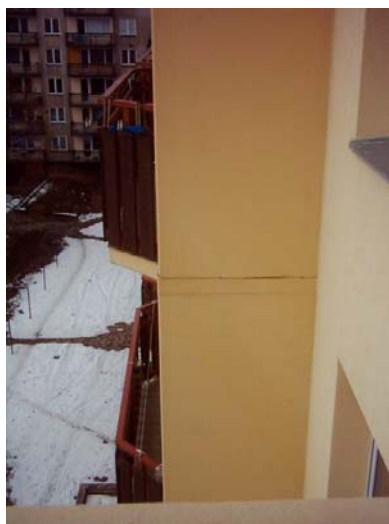
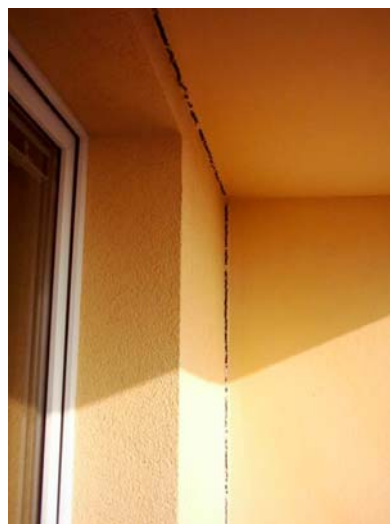
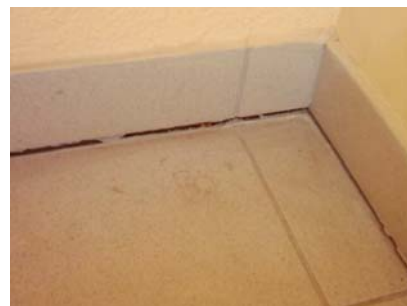
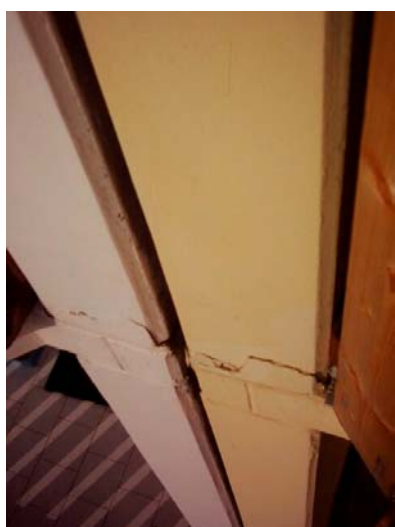
U realizovaných staveb předsazených lodžii se vyskytují vady a poruchy způsobené převážně podceněním vertikální dilatace celého systému a při plošném založení na samostatných základech důsledně oddilatovaných od stávajícího objektu k tomu ještě přistupuje sedání základů v důsledku dotvarování nové základové spáry. Výsledkem tohoto technického přístupu, který se bez ohledu na již známé důsledky neustále v nezměněné podobě opakuje při nových realizacích některých dodavatelských firem jsou patrné na následujících fotografiích.

V uvedeném případě se jedná o stavbu v Brně, při ul. Uzbecká. Zde došlo v důsledku poklesnutí základů pod lodžii a realizací nevhodného technického řešení přikotvení nově budované konstrukce ke stávajícímu objektu k vertikálním posunům nosných stěn, které v současné době již vykazují destruktivní změny - drcení předních hran nosných stěn tak, jak je zobrazeno na poslední fotografii. Oba objekty projekčně i systémově řešila jedna firma s různými montážními četi.

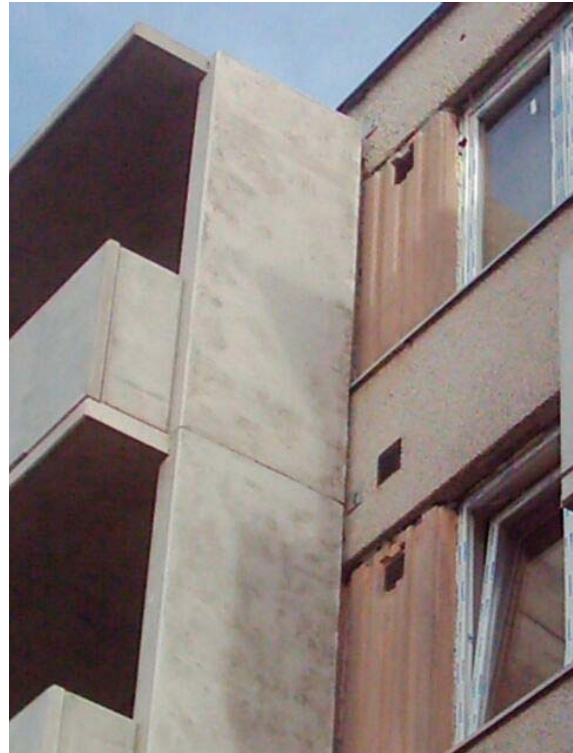
Způsob výše uvedeného kotvení se neustále používá v technicky nezměněné podobě, avšak v různých modifikacích, které mnohdy ještě problém vygradují. Jedná se zejména o umístění kotvení ve vztahu ke stěnám lodžii. Jsou totiž i takové realizace, kde se setkáváme s kotvením svislých nosných stěn předsazených lodžií i k atikám (Brno - Slatina, Kohoutovice a pod.). To už snad ani není třeba komentovat.

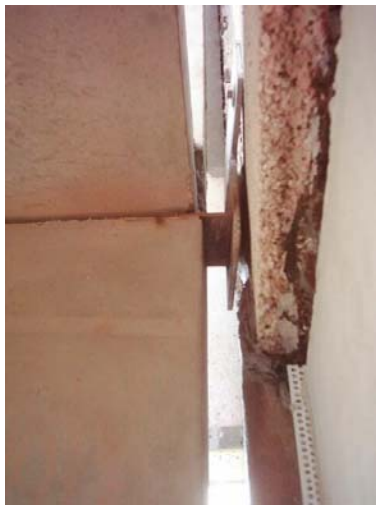
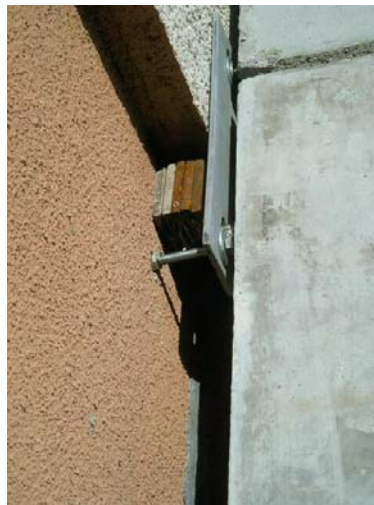
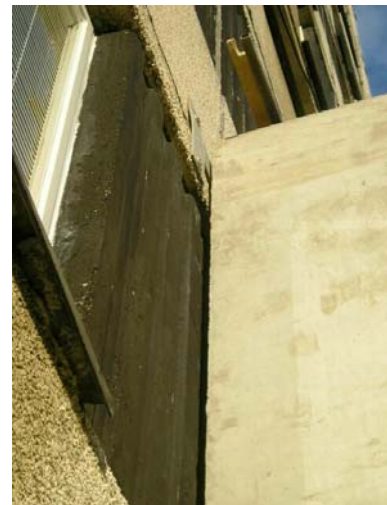
Vlastní technické řešení tohoto "vertikálně dilatačního" kotvení spočívá v teoretickém předpokladu, že se vlastní kotevní plech posune v oválných otvorech. Tento předpoklad je naprosto teoretický, ale při realizaci je všechno jinak. Již v montážním stádiu, tedy před dokončením celého díla, jsou některé

kotevní plechy natolik zkroucené vlivem nepředpokládaných sil, že zcela vylučují možnost dilatace, ke které byly určeny svými autory.

Z uvedených fotografií pořízených v průběhu montáží je naprosto jasné, že takto realizovaná vertikální dilatace prostě nemůže fungovat, ale je neustále opakována a neustále se montuje na další a další objekty.
