Vady a poruchy vyskytující se na předsazených lodžích u panelových obytných domů

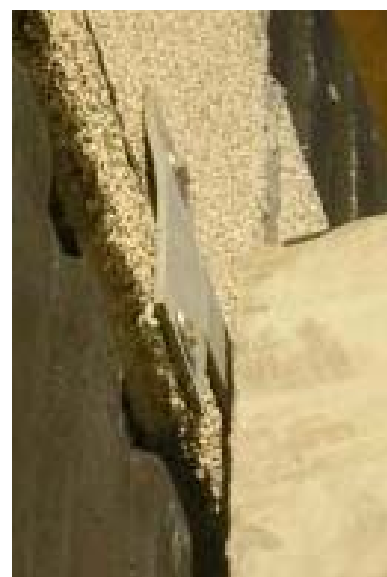
Z uvedených fotografií pořízených v průběhu montáží je naprosto jasné, že takto realizovaná vertikální dilatace prostě nemůže fungovat, ale je neustále opakována a neustále se montuje na další a další objekty.
